Koniec podvodov s autami:

Tachošpión odhal

RATISLAVA - Postrach pre podvodníkov! Chcete si kúpiť jazdený automobil, ale obávate sa, že namiesto zachovalého auta kúpite starý šrot so stočenými kilometrami? Niet divu, našich končinách nie je o podobné prípady nútka. Z Nemecka k nám prichádzajú zariadenie nazvané tachošpión, ktoré vie odhaliť skutočný stav kilometrov i niektoré skryté poruchy aut. Nový Čas v spolupráci s magazínom AUTO BILD tento vynález otestoval.

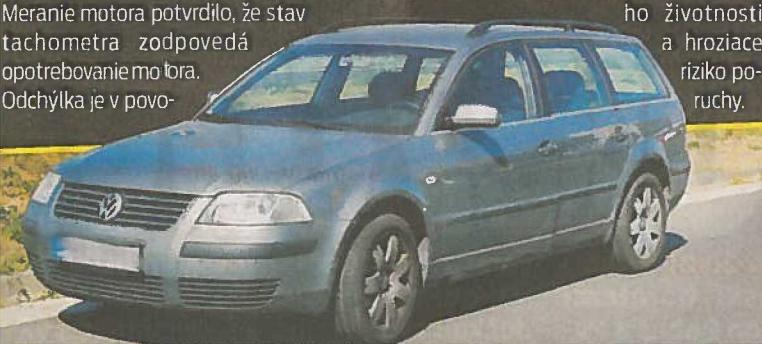
VW Passat 1.9 TDI

Dvanásťročný Passat mal najviac kilometrov spomedzi testovaných vozidiel. Práve na podobné vozidlá je tachošpión určený. Meranie motoru potvrdilo, že stav tachometra zodpovedá opotrebovanie motora. Odchýlka je v povo-

lenej hranici 10%, takže auto s veľkou pravdepodobnosťou nie je stočené. Meranie alternátora však odhalilo bližiaci sa koniec jeho životnosti a hrozíce riziko poruchy.

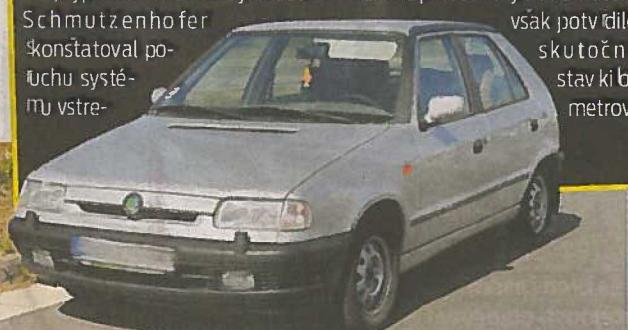
Škoda Felicia 1,3 MPI

Na posledné meranie sme pristávili vozidlo, o ktorom sme vedeli, že jeho technický stav nie je ideálny. Po „vypočúti“ vozidla vynalezca Schmutzenhofer konstatoval po-ťahu systému vstre-

kovaní paliva, takže určte tie kilometry podľa stavu motora nemalo výpovednú hodnotu. Nasledné meranie prevodovky a alternátora však potvrdilo skutočný stav kibometrov.

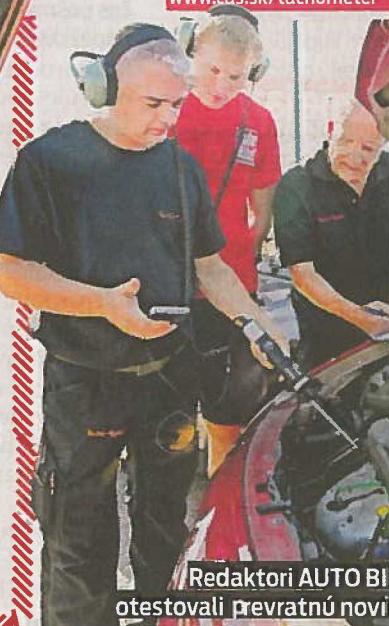
Fakty o tachošpiónovi

- meracie zariadenie stojí približne 10 000 €
- jedno meranie motora vydeje zákazníka na 89 €
- zber dát do databázy trval 10 rokov
- odchyľka merania je približne 10 %
- v Nemecku tachošpióna využíva 14. stredísk
- podobnú ultrazvukovú technológiu používa aj NASA na stanici ISS
